# 小木港(小木地区)岸壁(-4.5m) 復旧概要

# 小木港(本小木地区) 岸壁(-5.0m) 復旧概要

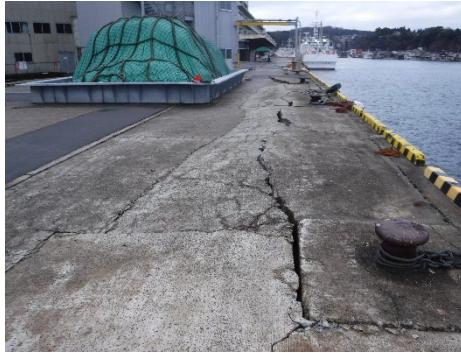
## 被災状況

エプロンの亀裂

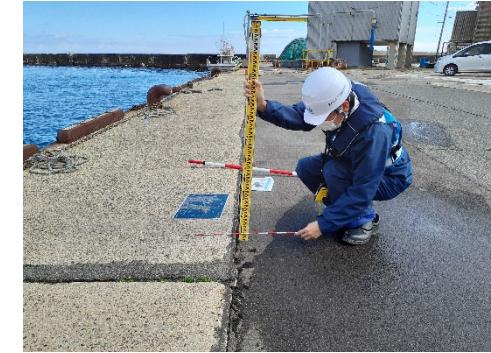
上部工背後の段差

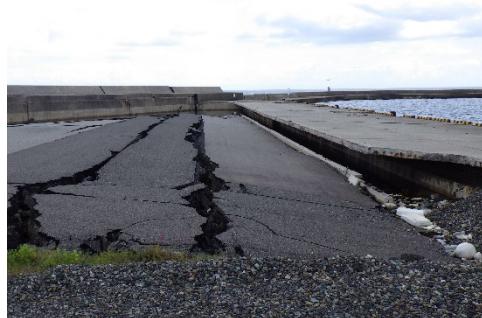
## 被災状況

岸壁背後の陥没

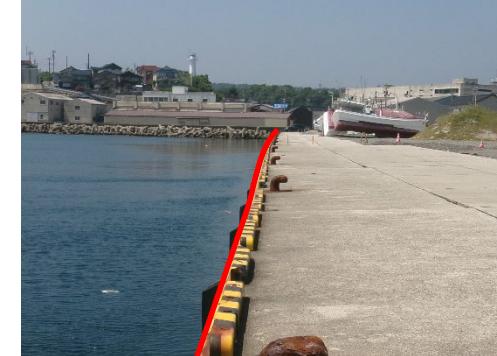
岸壁のゆがみ
