## 「輪島港復旧・復興プラン」を策定しました

令和 6 年能登半島地震で甚大な被害を受けた輪島港の早期の復旧・復興に向け、昨年 5 月、学識経験者・地元関係者・関係行政機関から構成する「輪島港復旧・復興プラン検討会」を設置し、検討を進めてきました。

# 輪島港復旧・復興プラン

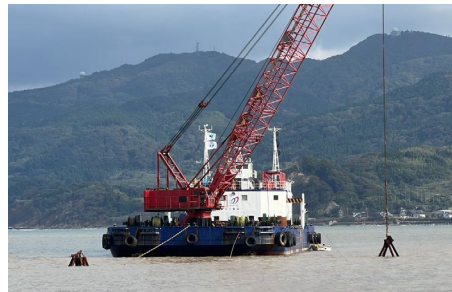
起重機船（弘武）による緊急浚渫状況
