北陸地方整備局 港湾空港部

## 令和6年能登半島地震からの港湾・海岸・空港の復旧・復興状況

# 能登半島地震による港湾・空港の被害

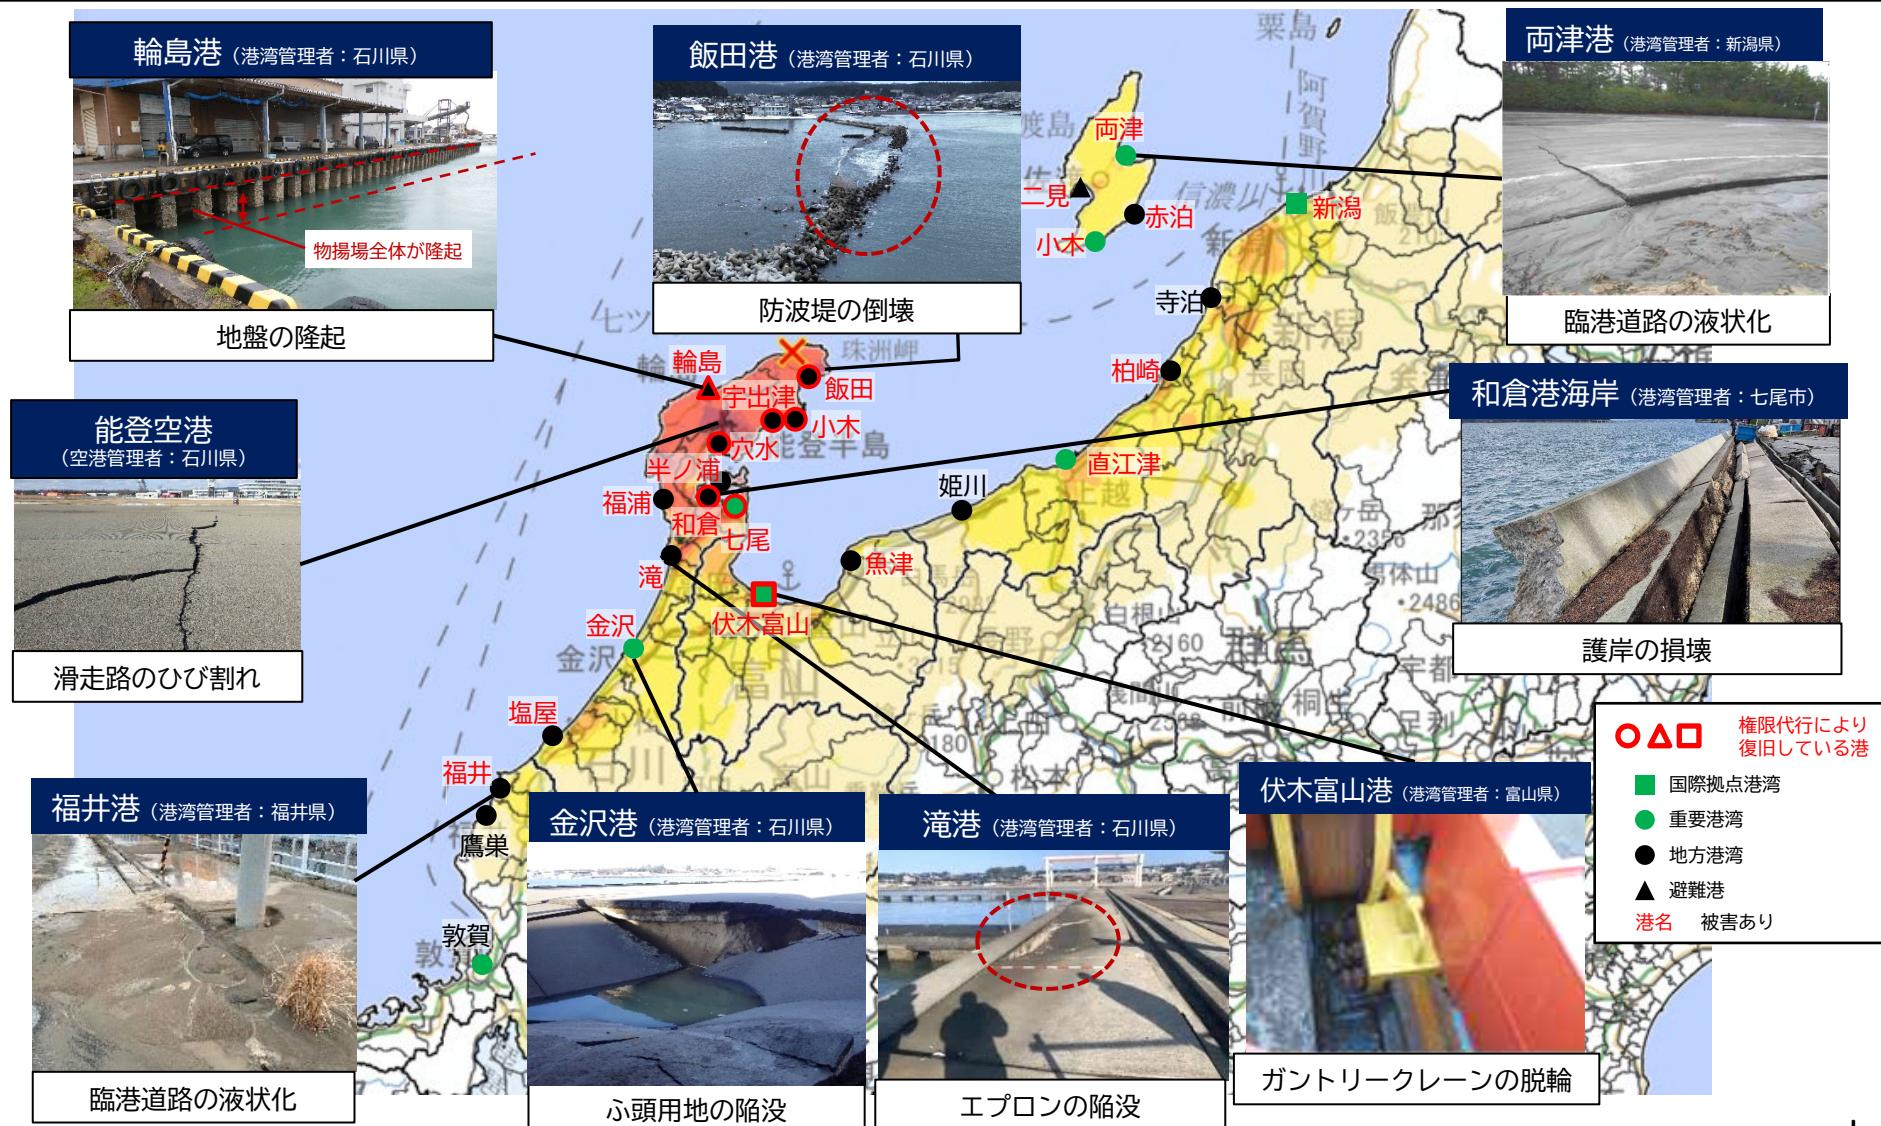
- 金沢港、七尾港等の5港において、国有港湾施設の災害復旧事業を実施。また、被災した施設の本格的な復旧工事を迅速に進めるため、輪島港、和倉港等の8港で、港湾管理者等の災害復旧事業の一部を国土交通省が代行。

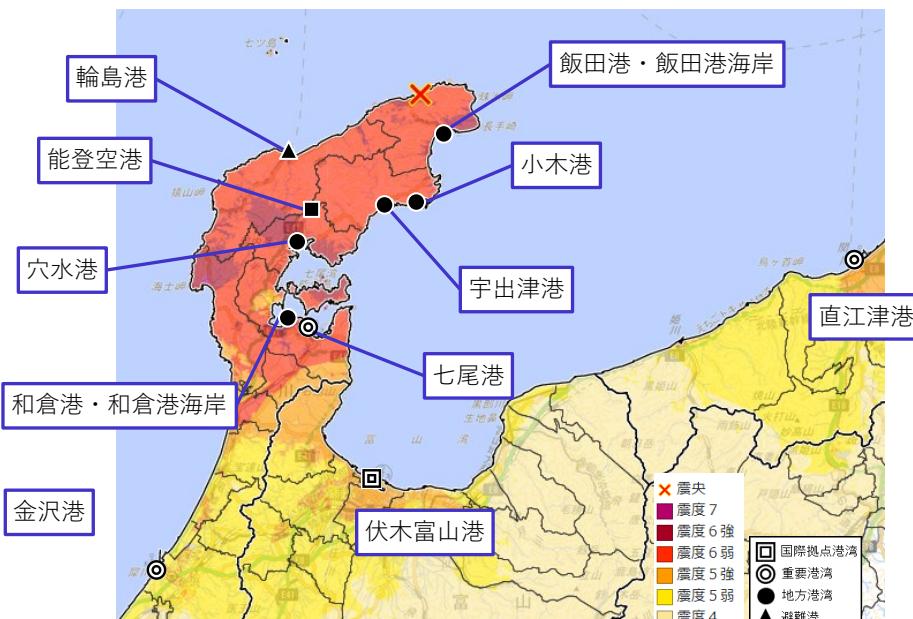
<国による災害復旧事業を行っている港湾>  
伏木富山港、金沢港、七尾港、輪島港

<国による災害復旧事業(権限代行)を行っている港湾・海岸・空港>  
伏木富山港、七尾港、輪島港、飯田港、飯田港海岸  
小木港、宇出津港、穴水港、和倉港、和倉港海岸、能登空港

※新潟県、富山県、石川県、福井県の計22港において、災害復旧事業等を実施し、被災地の復旧・復興を支援。  
※代行復旧する施設は、対象港湾の一部の施設に限る。

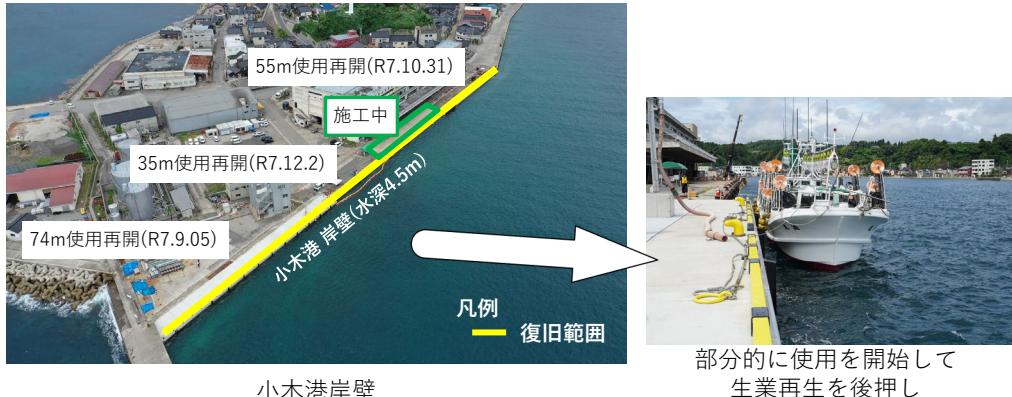
- 復旧が完了した区間から部分的に使用を開始（小木港・七尾港）

部分的に使用を開始して  
生業再生を後押し

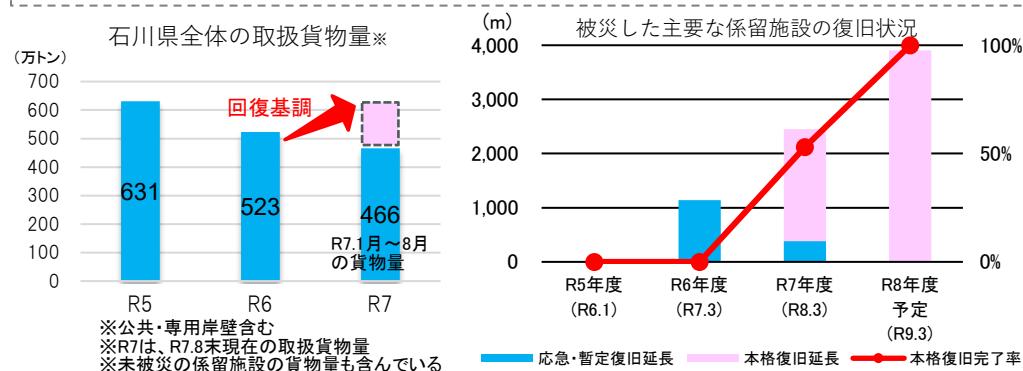
- 貨物量は令和7年末には被災前の取扱貨物量と同程度まで回復の見込み
- 令和7年度末時点で被災した主要係留施設延長の6割強が利用可能となる見込み
- 令和8年度末に主要係留施設全ての本格復旧が完了する見込み

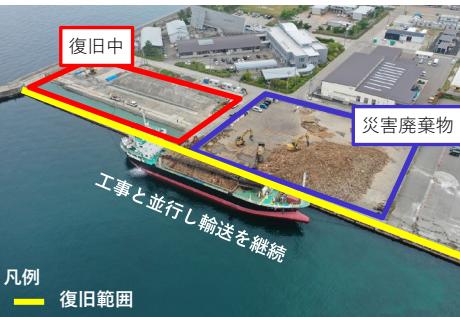
【宇出津港 13号物揚場】

凡例  
—復旧範囲

- 被災地の復旧に資する災害廃棄物の輸送を優先して本格復旧を実施
- 復旧工事の施工時期や施工エリアを調整し、生業の再建を後押し

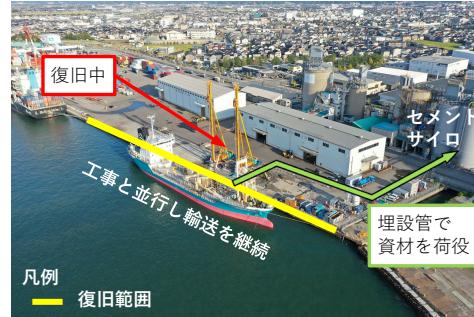
【金沢港 御供田岸壁】

凡例  
—復旧範囲

- 災害復旧に必要な建設資材の輸送を優先して、本格復旧を実施
- 復旧工事の施工時期や施工エリアを調整し、地域の復旧を後押し
- 金沢港では、約23.7万トンのセメントを搬入(R6.6～R7.8末時点)

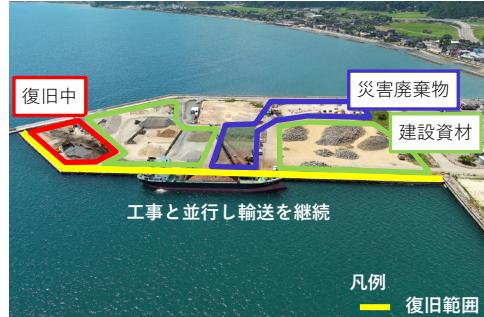
【飯田港 岸壁(水深4.5m)】

凡例  
—復旧範囲

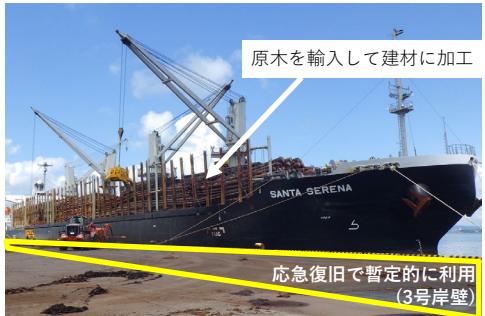
【七尾港 大田3号岸壁】

暫定期に利用している大田3号岸壁で  
地域産業に必要な原木を輸入

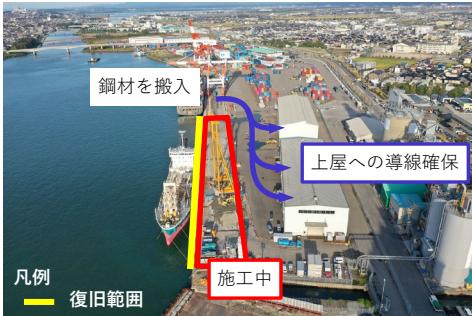
【金沢港 御供田岸壁】

鋼材の上屋への搬入路を確保するため  
御供田1号岸壁の施工エリアを調整

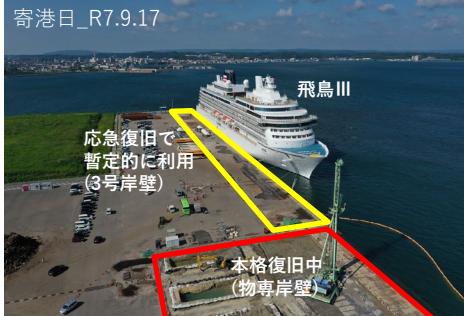
【七尾港 大田3号岸壁】

大田3号岸壁は応急復旧で利用を継続  
隣接岸壁復旧後に大田3号岸壁を本格復旧

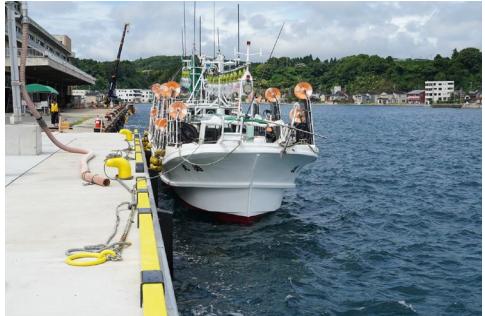
【小木港 岸壁(水深4.5m)】

工事区間の復旧完了部分を活かした  
漁船の利用再開

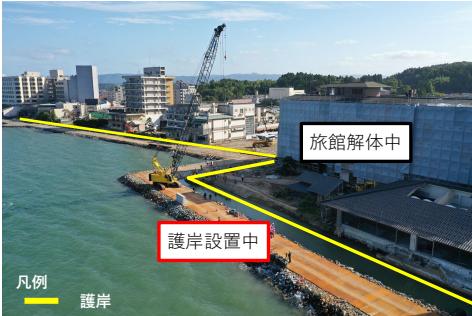
【和倉港・和倉港海岸 護岸】

旅館復旧と護岸復旧を並行して進めるため  
仮設道路を整備して海側から護岸を復旧

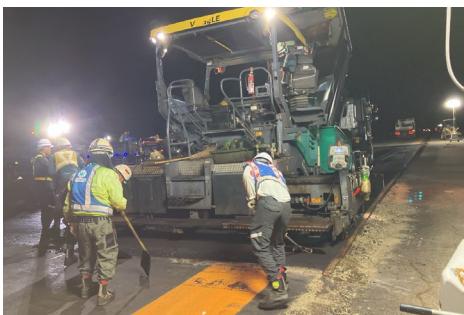
夜間工事で復旧を進める

- 空港利用を継続し夜間工事で滑走路の復旧を進め、利用頻度の高い滑走路の東側1,000mの基層の復旧を急ぎ、航空機のより安全な離着陸が可能に

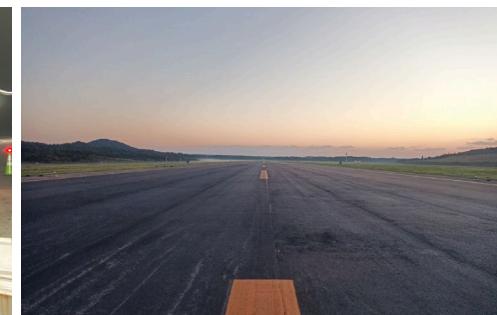
滑走路の東側1,000mの基層が完了

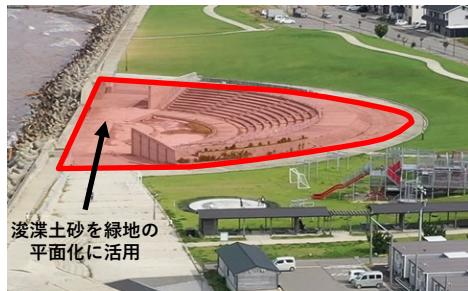
【輪島港】

緑地の階段部

- 令和6年9月の大震で緊急的に輪島港を浚渫
- 浚渫土砂を緑地の平面化に活用し、賑わいエリアの創出に寄与

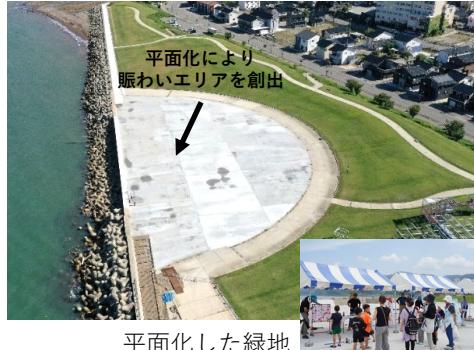
平面化した緑地

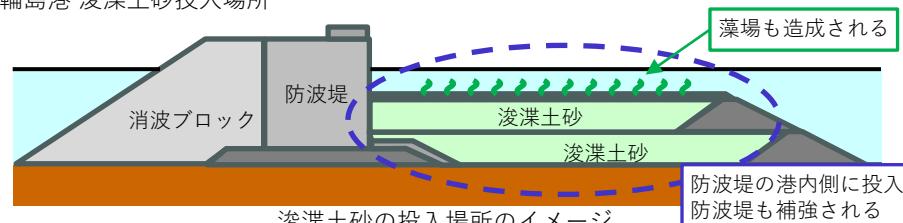
輪島港 浚渫土砂投入場所

- 輪島港の泊地(水深7.5m)の復旧で発生した土砂は、第4防波堤の背後に投入
- それにより防波堤が補強されると共に、藻場が造成され港内環境も改善

浚渫土砂の投入場所のイメージ

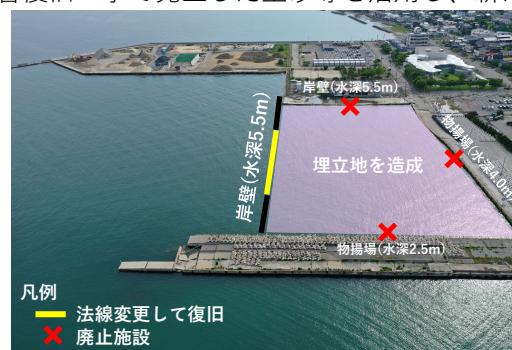
- 飯田港岸壁(水深5.5m)と物揚場(水深4.0m)は、被害が大きく原位置復旧が困難
- 岸壁(水深5.5m)の復旧位置を変更し、公費解体で発生したコンクリート殻や災害復旧工事で発生した土砂等を活用し、新たな埋立地を造成

飯田港岸壁(水深5.5m)の復旧

新たに造成される埋立地は、珠洲市の復興プランに基づいた賑わいの創出につながる活用法を地元で検討中

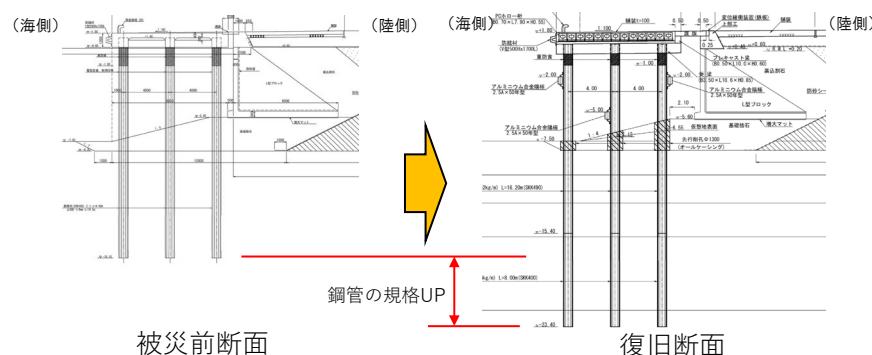
### 七尾港 矢田新桟橋第一西

- 杣が使用できない状況であることから、平成30年の技術基準を用いて耐震性の照査を行い復旧断面を設定

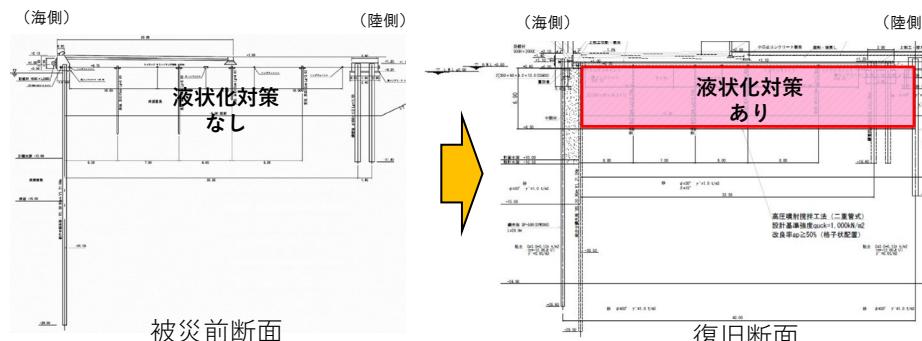
### 金沢港 戸水岸壁

- 昭和42年の技術基準で設計されており、液状化対策はされていない
- 矢板は変形し、再度使用することはできない状況
- 平成30年の技術基準を用いて、復旧設計を行い液状化対策も実施。
